## Umwelt- und Verkehrsausschuss

<b>K 1849 – Fahrbahndeckenerneuerung zwischen Waiblingen-Bittenfeld und L 1127</b>		
verantwortlich:  Geschäftsbereich Straßen	Drucksache 2015-19-UVA13.04.	
	2 Anlagen	
	25.03.2015	
<u>Beratung:</u>	13.04.2015	Umwelt- und Verkehrsausschuss
<u>Beschlussfassung:</u>

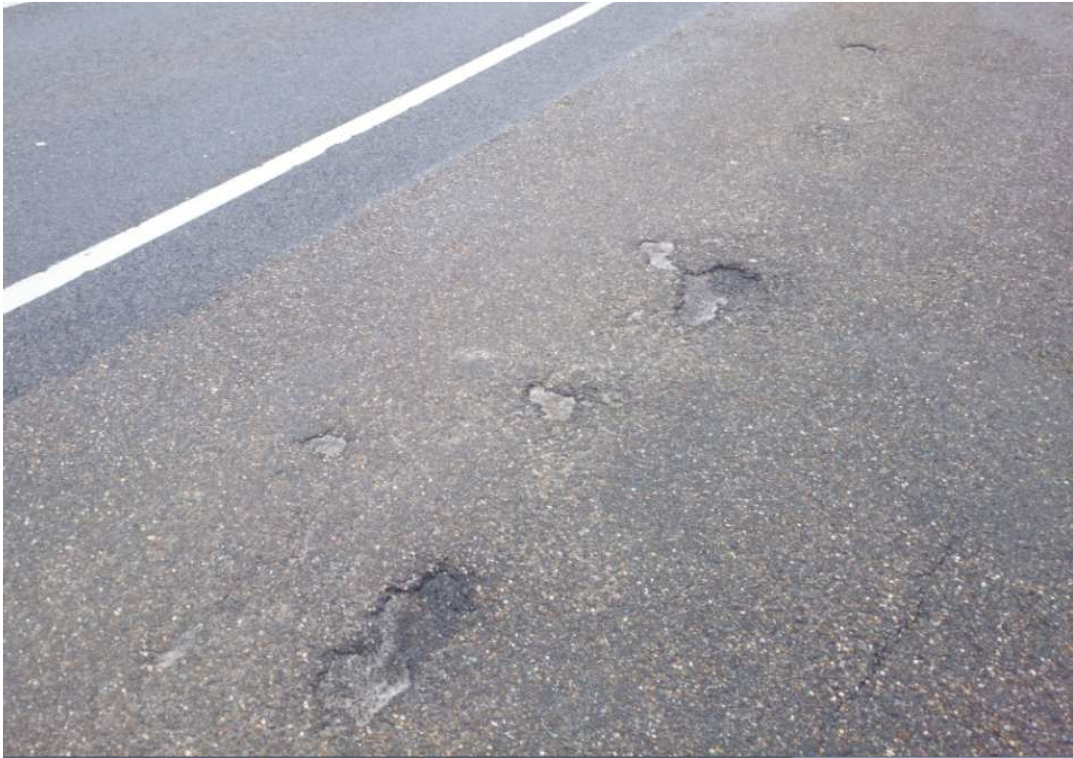
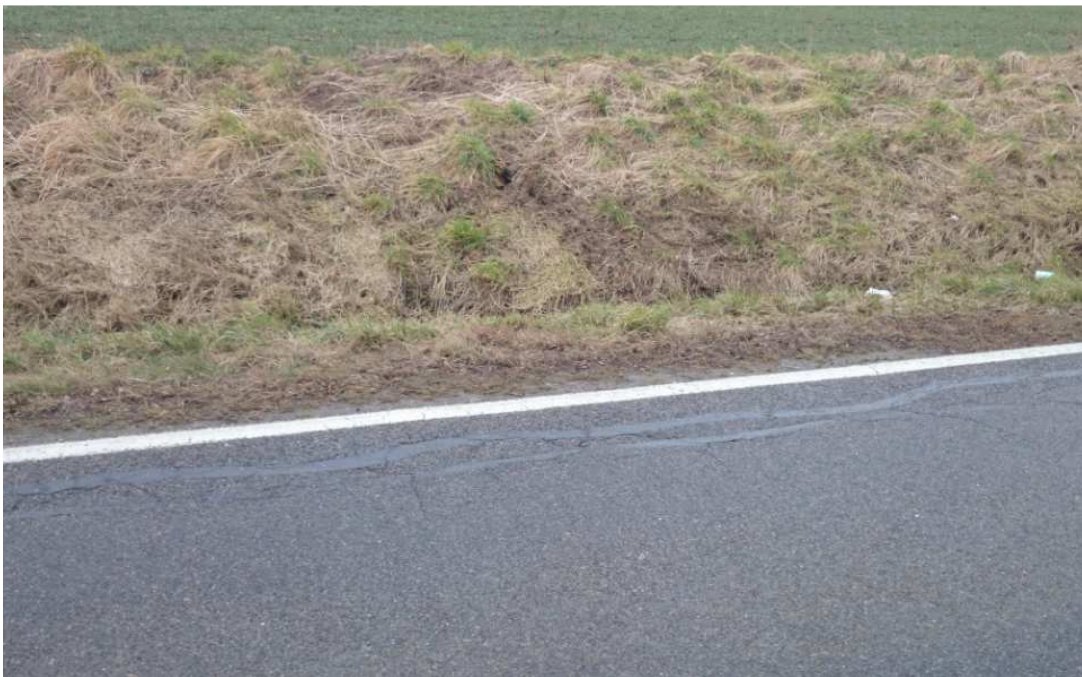
**Anlage 2** – Schadensbilder K 1849

Der bauliche Zustand des Streckenabschnitts ist als sehr schlecht zu bewerten. Die Fahrbahn weist zahlreiche Unebenheiten und Verformungen sowie Aufbrüche und Schlaglöcher auf (Anlage 2). Die Fahrbahnbreite ist für den Begegnungsverkehr sehr knapp bemessen, so dass die Fahrbahnränder und Bankette bereits stark ausgefahren sind. Da die Trasse der K 1849 entlang einer meist übersteilen Böschung verläuft, bestehen talseitig zahlreiche setzungsbedingte Schäden. Die Entwässerungseinrichtungen sind teilweise nicht ausreichend

leistungsfähig bzw. überhaupt nicht vorhanden. Durch die abschnittsweise wechselnde Beschaffenheit der Deckschicht, nachlassende Griffigkeit und stellenweise unzureichende passive Schutzeinrichtungen ist die Verkehrssicherheit bereits beeinträchtigt.

Ein Ausbau der K 1849 ist unter Berücksichtigung der Haushaltssituation derzeit nicht darstellbar und hinsichtlich der Verkehrsbedeutung auch nicht zielführend. Die Maßnahme wurde daher im Rahmen der Zustandserfassung und -bewertung der Kreisstraßen 2014 als Deckenmaßnahme eingeordnet. Aufgrund des dringenden Handlungsbedarfs steht die Maßnahme in der Priorisierung an 3. Stelle. Durchgeführt werden soll eine Erneuerung der schadhaften Deckschicht auf dem gesamten Abschnitt zwischen Bittenfeld und der L 1127. Schäden an tieferliegenden Fahrbahnschichten werden punktuell saniert.
